MORA BONÄS 183:2

Våmhusvägen 243
79295 Mora

Uppdragsnummer	WA9356
Besiktningsdatum	2026-11-17
Besiktningsföretag	OBM Besiktning i Dalarna AB
Besiktningsförrättare	Tomas Myrbråten
Närvarande	Ingen närvarade.
Giltig till och med	2027-11-17

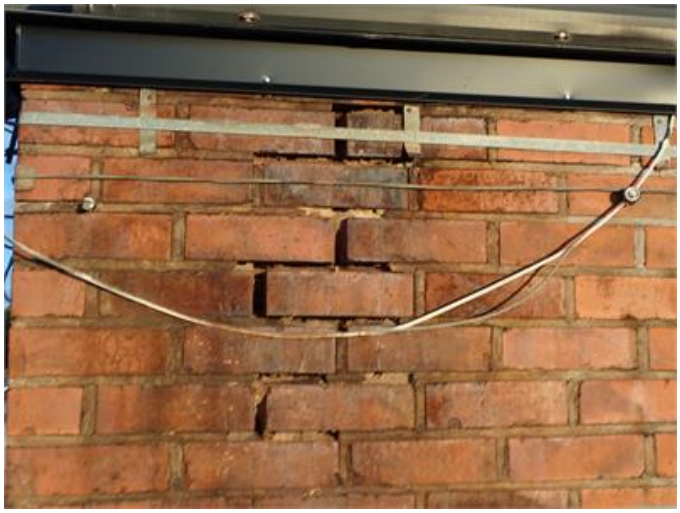
Hall/pannrum	X				
Förråd	X				
Matkällare	X				
Utrymme ovan matkällare	X				
Bagarstuga	X				
Garage	X				
Dusch/wc	X				
Utvändigt					
Tak		X			-Fog är något bristfällig på del av murstocken, troligen pga. Tidigare angrepp av murarbin. -Vindskivor har begynnande underhållsbehov. -Tak ovan uterum har för låg lutning för beklädnad med plåt.
					Taket besiktigades via takstege.
Takavvattning		X			-Stuprör som avslutar vid husliv bör ledas bort. -Mindre läckage/rostskador noteras på hängrännor.
Fasad	X

Bristfällig fog på murstock.
